Věc: **Míchací zařízení AUTOMIX**  
Produktový kód: 2M8286

**Stažení  
produktu**

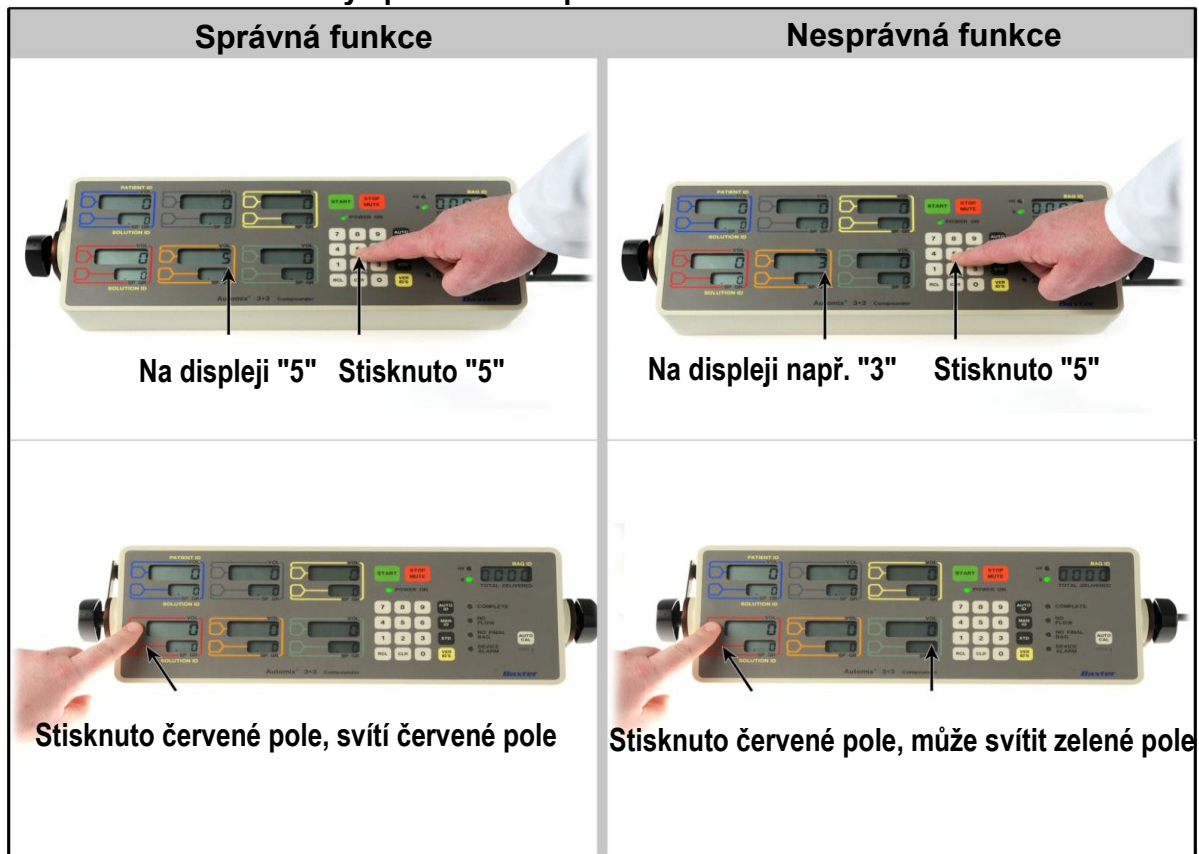
Obrázek 1

V únoru 2011 společnost Baxter zaslala zákazníkům dopis ohledně chybné funkce klávesnice míchacího zařízení AUTOMIX. Společnost Baxter zjistila, že příčinou chybné funkce klávesnice je vniknutí kapaliny do klávesnice. Kapaliny se do klávesnice mohou dostat při jejím čištění, politím nebo jejím postřikáním. V dopisu ze dne 10.května 2011 společnost Baxter doporučuje pracovní postupy, které možnost vniknutí kapaliny do míchacího zařízení AUTOMIX snižují, včetně doporučení ohledně ochrany před politím nebo postřikáním ovládacího modulu a čistících postupů. Doporučení odeslaná 10. května 2011 neomezila vnikání kapaliny do ovládacího modulu.

#### Příklady správné a nesprávné funkce klávesnice

Jako bezprostřední opatření prosím pokračujte v pečlivém zadávání vstupních dat do míchacího zařízení AUTOMIX a ověřujte správnost odezvy klávesnice (viz příloha 2, obr. 1).

Pracovníci používající míchací zařízení AUTOMIX by měli být i nadále opatrně zadávat data a kontrolovat přesnost funkce klávesnice. K nesprávnému smíchání může dojít, jestliže míchací zařízení AUTOMIX nesprávně reaguje na stisknutí klávesy a obsluha nezkontroluje displej, aby se ujistila, že displej odpovídá požadovanému stisku klávesy. Nesprávná odpověď klávesnice je zobrazena na displeji (obr. 1); proto lze předejít nesprávnému smíchání kontrolou, že displej pokaždé po stlačení klávesy odpovídá informaci zadané přes klávesnici. V těchto situacích je možné, že by mohl být namíchán do konečného vaku nesprávný objem a/nebo roztok. Chybná funkce klávesnice se může objevit jak ve vstupním módu manuálních dat (STD Mode), tak při počátečním načítání pořadí čísel z host softwaru (MAN ID Mode), jak je v zmíněno v uživatelském manuálu. Obsluha musí v každém případě ověřovat, že informace na displeji odpovídá vstupní informaci na klávesnici.

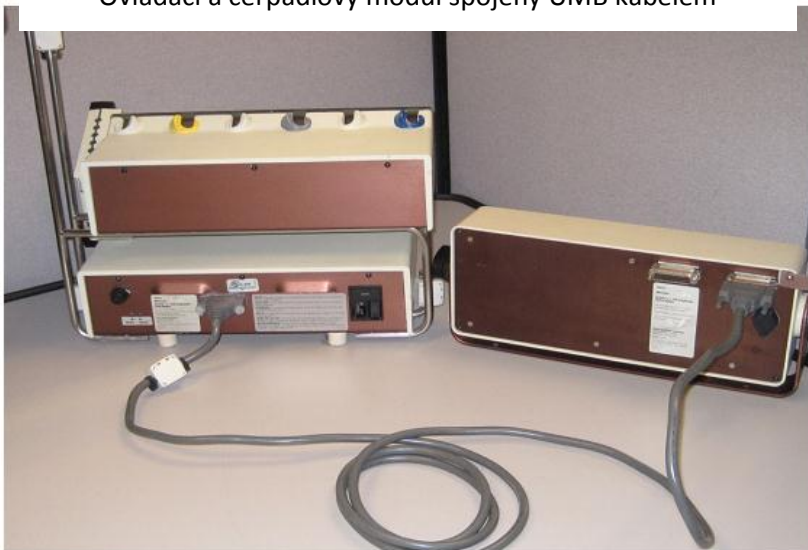
26.června 2012 společnost Baxter zjistila, že zařízení AUTOMIX může postihnout přerušovaný výpadek proudu (např. vlivem poškození napájecího kabelu), při kterém se může neočekávaně spustit chod motoru čerpadla. Může dojít k simultánnímu čerpání roztoků i přesto, že přístroj tak není naprogramován. Tento přerušovaný výpadek proudu může mít za následek simultánní spuštění 2 nebo až 6 motorů. Společnost Baxter zjistila, že toto neočekávané spuštění motorů čerpadel může nastat bez alarmu a nemusí být obsluhou zjištěno. Tento problém může vést k nesprávnému smíchání roztoků, např. nesprávným objemům, nesprávným roztokům a/nebo inkompatibilním roztokům.

Ovládací a čerpadlový modul spojený UMB kabelem

Jako bezprostřední opatření společnost Baxter doporučuje pravidelnou kontrolu napájecího kabelu míchacího zařízení AUTOMIX ohledně všech viditelných nalomení, zářezů, deformací nebo fyzického poškození. Nepoužívejte zařízení, pokud je takovéto poškození na kabelu viditelné (viz příloha 2, obr.2) a kontaktujte našeho produktového manažera - Mgr. Vladimíra Voráčka na tel. č. 602 276 365 nebo 225 774 190.

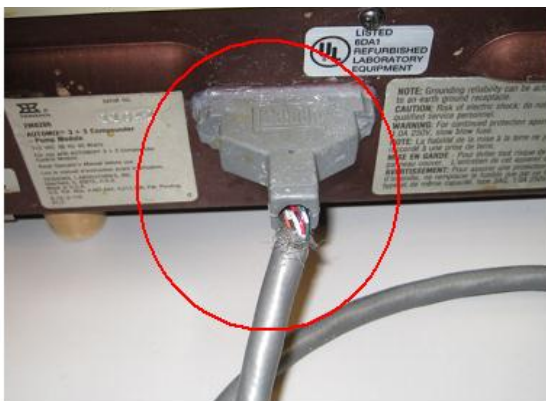
Roztřepený UMB kabel čerp. modulu

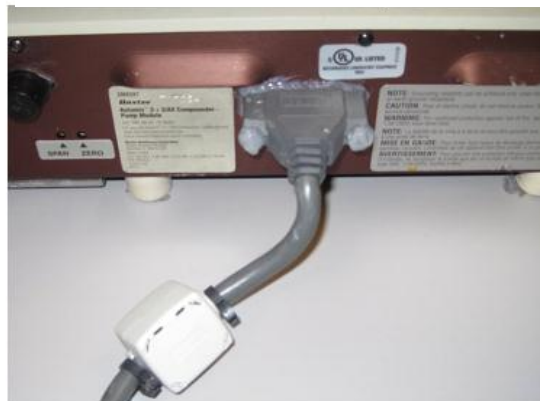
Nepoškozený UMB kabel čerp. modulu

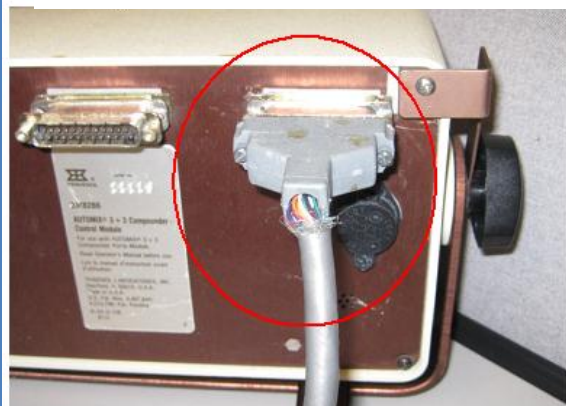
Roztřepený UMB kabel ovlád. modulu

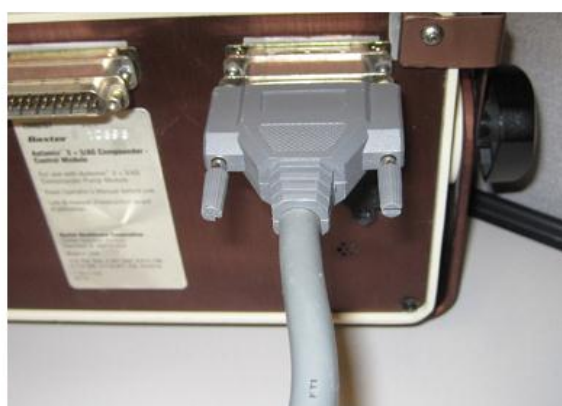
Nepoškozený UMB kabel ovlád. modulu

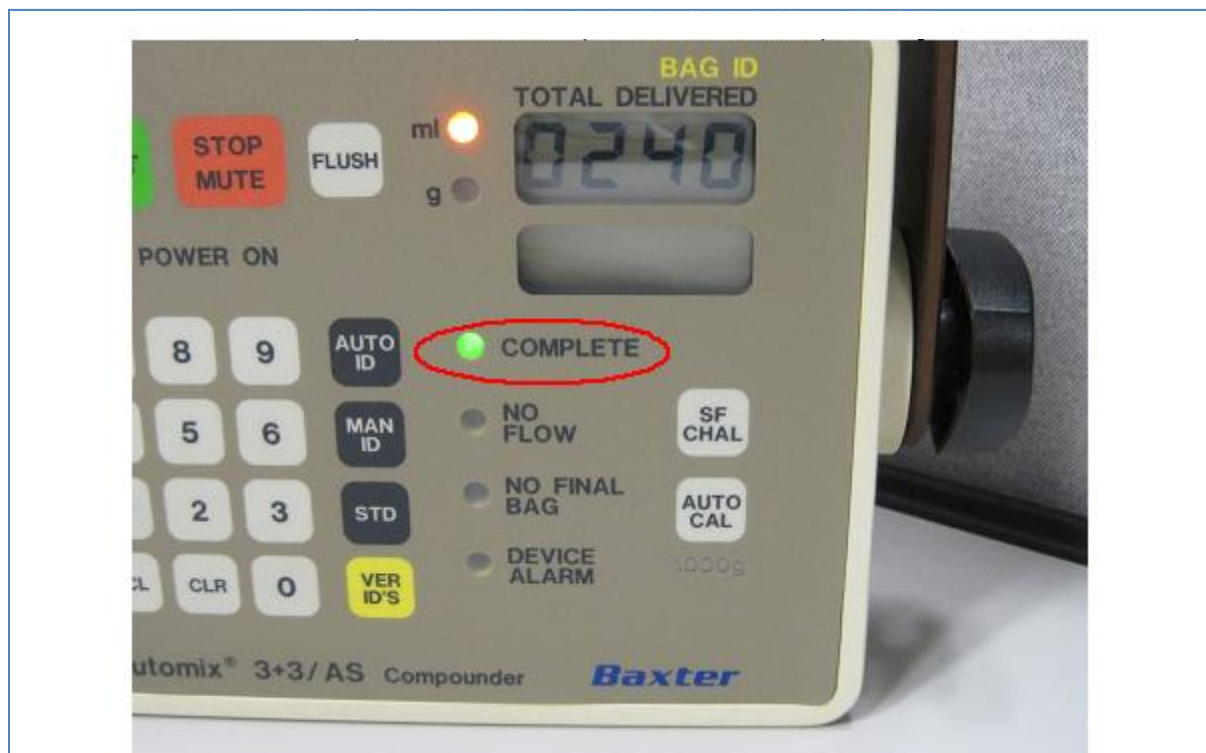
Obrázek 3

26.června 2012 společnost Baxter také zjistila, že míchací zařízení AUTOMIX může postihnout výpadek v dodávce proudu (např. vlivem poškozeného napájecího kabelu), kdy zařízení může zastavit míchání bez alarmu a bez rozsvícení zelené signálky „complete“. Toto nemusí být obsluhou zjištěno. Tento problém může vést k nesprávnému smíchání roztoků např. nesprávným objemům, nesprávným roztokům a/nebo inkompatibilním roztokům.

Čerpadlový modul se svítící signálkou oznamující ukončení míchání

- Pokračujte v pečlivém zadávání vstupních dat do míchacího zařízení AUTOMIX a ověřujte správnost odezvy klávesnice (viz příloha 2, obr. 1).
- Kontrolujte napájecí kabel přístroje AUTOMIX ohledně všech viditelných nalomení, zářezů, deformací nebo fyzického poškození. Nepoužívejte přístroj, pokud je takovéto poškození na kabelu viditelné (viz příloha 2, obr. 2).
- Pokud míchací zařízení AUTOMIX zastaví míchání bez alarmu a bez rozsvícení zelené signálky „complete“, vak s roztokem zlikvidujte a vraťte zařízení společnosti Baxter (viz příloha 2, obr. 3).
