## **NALÉHAVÉ – Oprava zdravotnického přístroje**

### **Informační centrum IntelliVue Philips Informační centrum IntelliVue Philips iX: Audio kabel s redukovanou silou retence může způsobit střídavou ztrátu akustických alarmů**

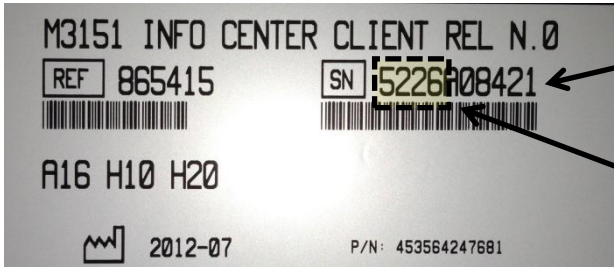
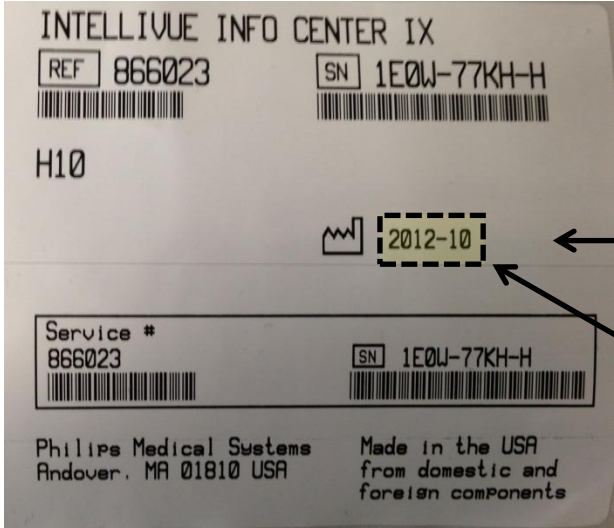
| <b>JAK ZJISTIT DOTČENÉ VÝROBKY</b> | <p>PIIC – Dotčený výrobek lze zjistit podle výrobního čísla systému. Výrobní číslo systému je uvedeno na označení výrobku, umístěném na horní části zařízení:</p> <div data-bbox="545 1037 1161 1303"> </div> <div data-bbox="1201 1037 1485 1303"> <p>Výrobní číslo systému</p> <p>Dotčené systémy mají výrobní číslo začínající na 5226.</p> </div> <p>---</p> <p>PIIC iX – Dotčený výrobek lze zjistit podle kódu data výroby. Kód data výroby systému je uveden na označení výrobku, umístěném na horní části zařízení:</p> <div data-bbox="545 1456 1161 1982"> </div> <div data-bbox="1201 1630 1485 1982"> <p>Kód data výroby</p> <p>Dotčené systémy mají kód data výroby:<br/>2012-06, 2012-07,<br/>2012-08, 2012-09 a<br/>2012-10.</p> </div> |
