28. ledna 2013

## **Naléhavé bezpečnostní upozornění pro terén týkající se zdravotnického prostředku**

**ISOLINE defibrilační elektrody, model 2CR5, 2CR6 a 2CT6**

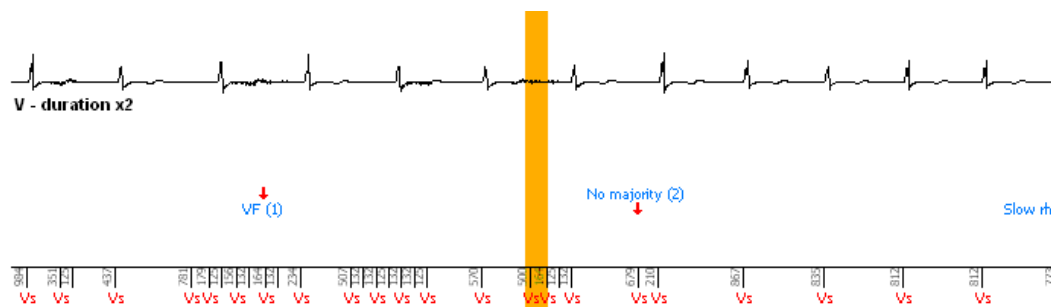
### Komorový oversensing způsobený myopotenciály:

Komorový oversensing je dobře známou komplikací u implantovaných defibrilačních systémů.<sup>6</sup> Nemusí nutně souviset s problémem elektrody. Může být způsoben také oversensingem T-vlny, myopotenciály, interferencí s elektromagnetickými poli, atd. Ve většině případů lze komorovému oversensingu předejít přeprogramováním nastavení ICD nebo prevencí iniciačního spouštění. Příklady některých typických epizod zaznamenaných ICD firmy Sorin jsou uvedeny níže.

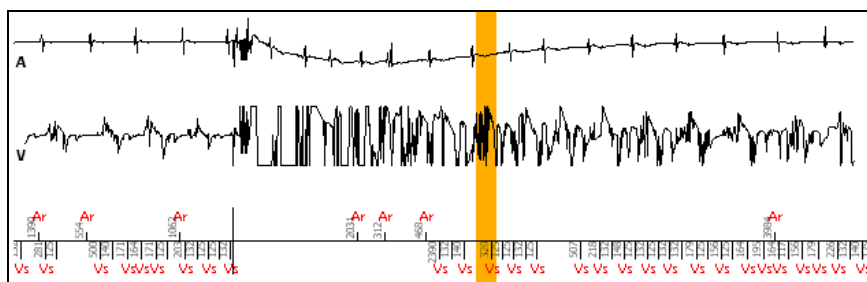
### Komorový oversensing způsobený problémem s elektrodou:

V každém ze 30 identifikovaných případů bylo pozorováno poškození vnitřní izolace silikonového lumen pod defibrilační cívkou v pravé komoře (RV) a/nebo v horní duté žíle (SVC), tj. v místě, kde mikrokabely nejsou potaženy ETFE, s následným kontaktem mezi vodiči, vedoucím k nízké snímací impedanci a/nebo komorovému oversensingu a/nebo nesprávné terapii. Zde je třeba poznamenat, že v případě komorového oversensingu je inhibována stimulace.

Vizuální kontrola každého ze 30 navrácených výrobků odhalila přítomnost abnormální torze a/nebo komprese. Při hloubkovém šetření bylo zjištěno, že abraze izolační vrstvy mikrokabelem elektrody ISOLINE u modelů pod defibrilační elektrodou v RV nebo SVC lze přičíst konkrétnímu a vzácnému stavu implantátu, který zahrnoval ohnutí, kompresi a/nebo torzi na elektrodě, a tím způsobil interní abrazi silikonového lumen vytlačením mikrokabelu proti stěně lumen.

- V případě důkazu o problému s elektrodou (jak je uvedeno v příloze) by lékaři měli zvážit výměnu elektrody, a to po zvážení všech rizik a přínosů plynoucích z extrakce elektrody ve srovnání s jejím uzavřením a ponecháním na místě. Rozhodnutí o vyjmutí elektrody by mělo být učiněno individuálně, jak je popsáno v guidelines HRS.<sup>5</sup> Každou událost související s potenciálně defektní elektrodou ISOLINE je třeba hlásit firmě Sorin CRM; každá extrahovaná elektroda musí být vrácena firmě Sorin CRM k provedení analýzy.
- Pokud je elektroda ISOLINE připojena ke vzdálenému monitorování ICD nebo CRT-D, je třeba zvážit náležité přeprogramování parametrů výstrah. U skupiny výrobků Paradym RF by lékaři měli zvážit přeprogramování následujících výstrah:
  - RF komunikace (RF Communication) na zapnuto "ON"
  - Výstrahy (Alerts) na zapnuto "ON"
