BEZPEČNOSTNÍ OZNÁMENÍ

MAQUET – KARDIOVASKULÁRNÍ INFO

MCV /2011-06-10/02

Věc: HL 20 s dvojitou pumpou (TWIN Pump) – Přechodné zvýšení rychlosti pumpy

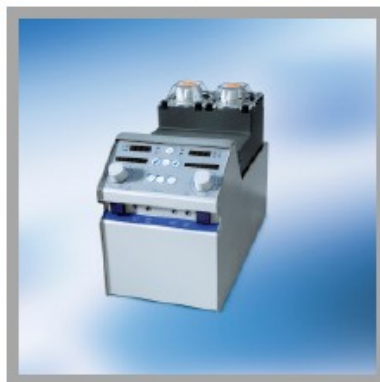
Obr.1: Zařízení s dvojitou pumpou typu HL 20

Na základě poznatků z praxe a během laboratorních zkoušek bylo zjištěno, že ve velmi ojedinělých případech může u zařízení s dvojitou pumpou typu HL 20 (viz obrázek č. 1) dojít po dobu 1,5 - 2 sekundy k nechtěnému zvýšení rychlosti, než se zařízení vrátí na svoji původně nastavenou rychlost. K této poruše může dojít pouze v případě, kdy je zařízení používáno ke kardioplegii a kdy je nastaveno v konfiguraci hlavní / vedlejší (master / slave). Během poruchy může dojít k velmi krátkému nesprávnému míšení kardioplegického roztoku, než se rychlost pumpy vrátí na svoji původně nastavenou hodnotu. K tomuto chování zařízení může dojít pouze v případě, kdy je jedna z pump zařízení nastavena jako vedlejší kardioplegická pumpa a druhá jako hlavní kardioplegická pumpa. Pokud je zařízení používáno v jakékoliv jiné konfiguraci, k uvedenému poruše nedochází. Nebyla hlášena žádná poranění ani úmrtí pacientů.

Hlavní příčinou tohoto potenciálního problému je chyba v softwarové verze 2.4 (nebo nižší), která běží na paměťových jednotkách EPROM nacházejících se na ovládacích deskách zařízení.

Než naši vyškolení technici provedou aktualizaci softwaru, žádáme Vás o vypnutí, respektive odpojení vedlejší pumpy mezi jednotlivými kardioplegickými dávkami, aby pacienti nebyli vystavováni zbytečnému riziku, pokud zařízení typu HL20 používáte v režimu hlavní / vedlejší (master / slave).

Dále Vám doporučujeme, aby mezi jednotlivými kardioplegickými dávkami byla část dávkovacího vedení na straně pacienta vždy připnuta (sepnuta).
