23 Února 2012

## **NALÉHAVÉ: BEZPEČNOSTNÍ UPOZORNĚNÍ**

**Dotčená zařízení:** Všechny šarže Thoratec HeartMate II® „Systém srdeční levostranné podpory“ (HM II LVAS) impregnovaná výtoková (outflow) kanyla s krátkým ochranným tubusem (bend relief) (katalogové číslo 104692) a Thoratec HeartMate II® impregnovaná výtoková (outflow) kanyla (katalogové číslo 103393). Všechna výrobní čísla Thoratec HeartMate II® implantačních kitů s impregnovanými kanylami (katalogové čísla 104911 a 104912).

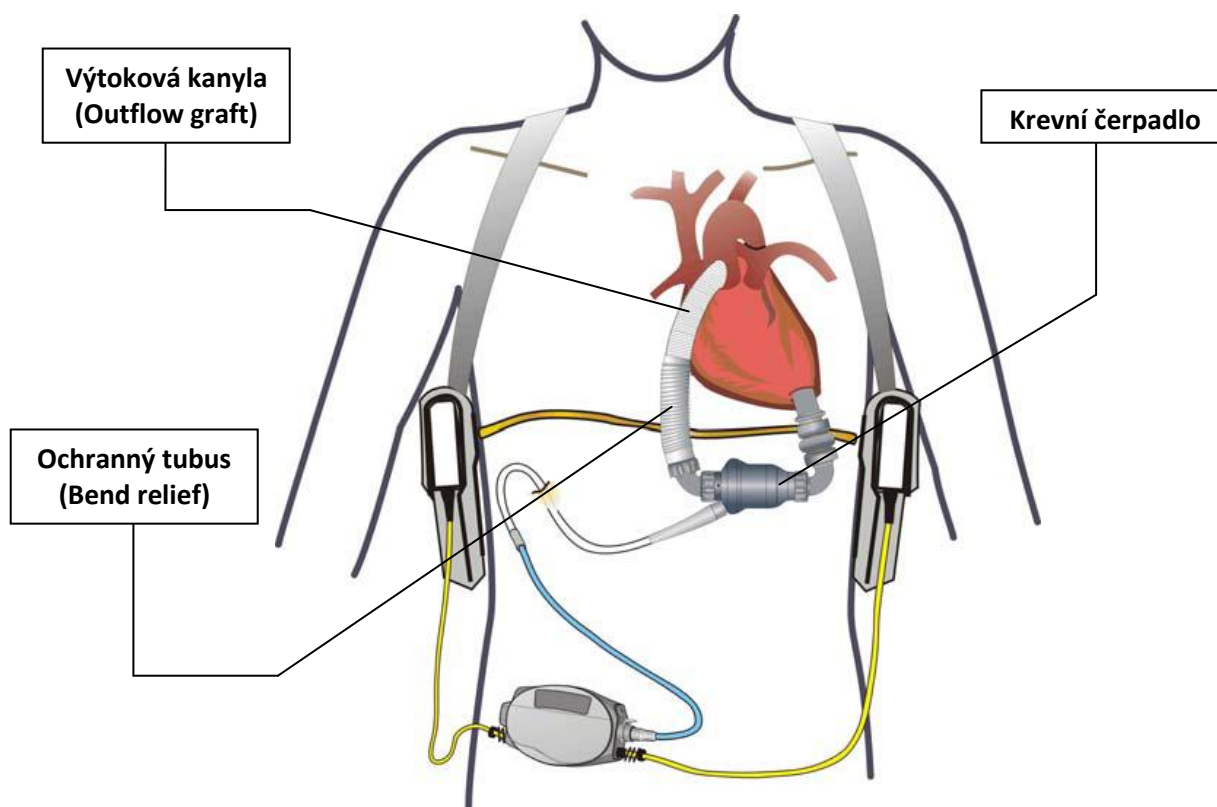
Obrázek 1 – HeartMate II LVAS, implantovatelné a externí komponenty

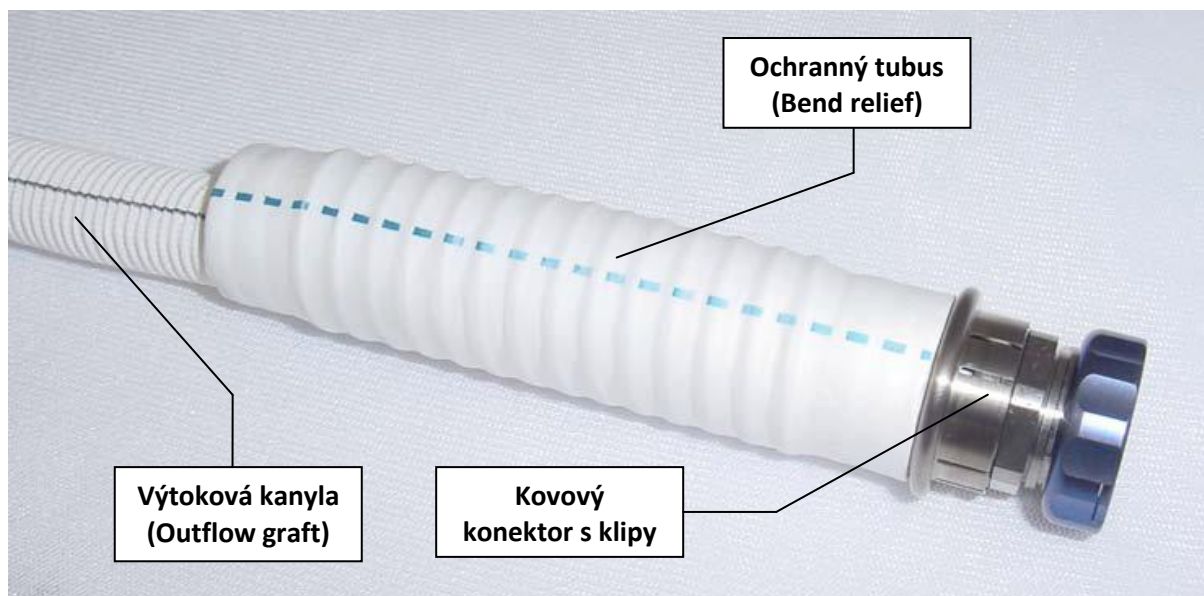
**Popis problému:** Společnost Thoratec je si vědoma posledního trendu zpráv o odpojení komponentu HeartMate II ochranného tubusu (bend relief) od výtokové kanyly (outflow graft). Ochranný tubus (bend relief) je ePTFE tubus obklopující výtokovou (outflow) kanylu blíže ke krevnímu čerpadlu, který je vytvořen k ochraně výtokové kanyly (outflow) před zalomením – viz Obrázek 1 a 2.

Obrázek 2 – Impregnovaná výtoková (outflow) kanyla s ochranným tubusem (bend relief)

Společnost Thoratec distribuoval přes 3 852 impregnovaných výtokových (outflow) kanyl od uvedení v únoru 2010. Do 6. února 2012 společnost Thoratec obdržela pět (5) hlášení o pacientech podstupujících chirurgickou intervenci z důvodů výskytu příznaků, jako jsou nízký průtok čerpadlem, hemolýza, fluktuace v průtoku čerpadlem, fluktuace v rychlosti a/nebo spotřebě energie, nebo zhoršení příznaků srdečního selhání, kde byl nalezen odpojený ochranný tubus (bend relief) od výtokové „outflow“ kanyly. Do data vydání tohoto oznámení, čtyři (4) z těchto pacientů pokračují ve VAD terapii, jeden (1) pacient zemřel z důvodů multiorgánového selhání po mnoho dnech na ECMO podpoře; nicméně není zřejmé, do jaké míry odpojení ochranného tubusu (bend relief) mohlo způsobit nebo přispět k této situaci. Odpojením ochranného tubusu (bend relief) od výtokové (outflow) kanyly může umožnit zalomení nebo jiné zdeformování této kanyly s výskytem zmiňovaných příznaků. Thoratec obdržel dalších dvacet čtyři (24) hlášení o odpojení ochranných tubusů (bend relief), které byly zjištěny na RTG snímku nebo během chirurgického výkonu (např. transplantace srdce, explantace nebo výměna krevního čerpadla) bez vazby na výskyt jakéhokoliv z výše uvedených příznaků pravděpodobných pro odpojení ochranného tubusu (bend relief). Ve třech (3) z celkových 29 hlášených případech nastalo během chirurgického výkonu závažné krvácení, pravděpodobně způsobené otěrem odpojeného ochranného tubuse (bend relief) o kanylu.

Výskyt potencionální chirurgické revize vztahující se k možnosti odpojení ochranného tubusu (bend relief) výtokové (outflow) kanyly je 0.13% (5/3852). Výskyt potencionálního krvácení vztahující se k možnosti eroze výtokové (outflow) kanyly je 0.08% (3/3852). Celkový výskyt možnosti potencionálního odpojení ochranného tubusu (bend relief) výtokové (outflow) kanyly je 0.75% (29/3852).

- 1) Pro všechny nové implantace HeartMate II LVAS zapojte ochranný tubus (bend relief) k výtokové (outflow) kanyli dle postupu v přepracovaném návodu připojeném k tomuto dopisu (Příloha A).

UPOZORNĚNÍ: Selhání úplného a rovnoměrného zapojení ochranného tubusu (bend relief) může umožnit zalomení a/nebo otěr/erozi kanyly, které může vést k závažným nežádoucím účinkům, jako je snížený LVAD průtok a/nebo krvácení.

UPOZORNĚNÍ: Péče by měla být věnována ujištění, že ochranný tubus (bend relief) impregnované výtokové (outflow) kanyly zůstane zapojen během chirurgického zavírání hrudní stěny.
