## Zpráva o chování přístroje

### Dvoudutinové kardiostimulátory s indikací elektivní výměny přístroje (ERI) po zablokování měření

Kardiostimulátory Kappa 600, 700, 800, 900, EnPulse, Adapta, Versa, Sensia, Relia a modely kardiostimulátorů Vitatron E50A1, E60A1 a G70A1

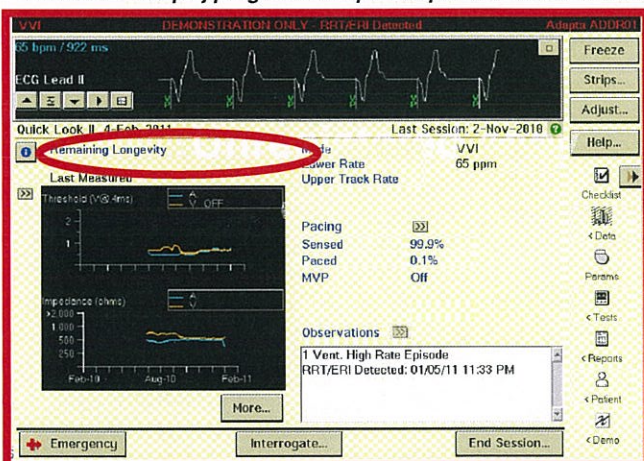
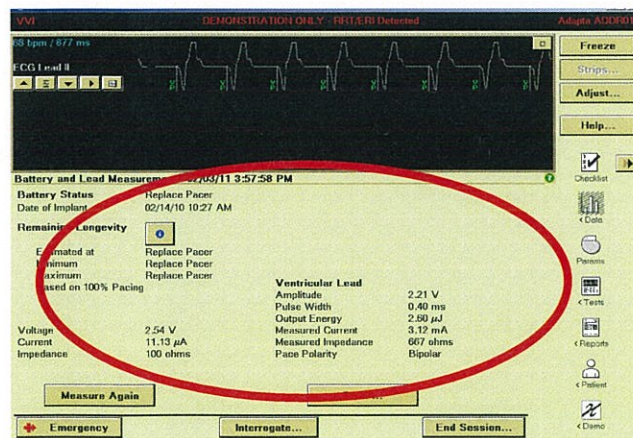
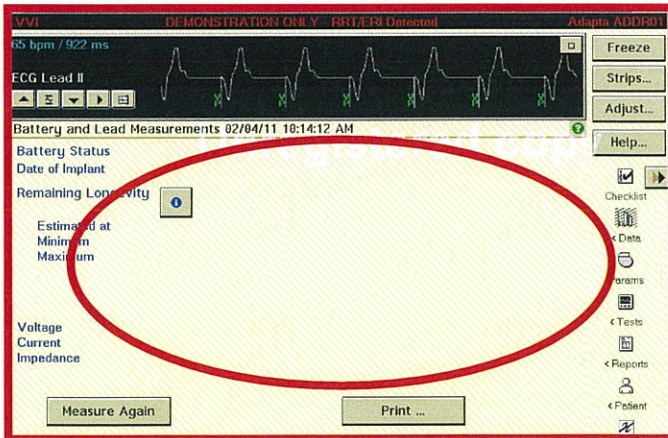
**Příklad 2 – Displej programátoru při ERI po zablokování měření**

Přístroj, u kterého došlo k indikaci elektivní výměny následkem zablokovaného měření, bude vykazovat VŠECHNY následující symptomy:

- Přístroj zobrazuje ERI/RRT (dobu doporučené výměny)
- Remaining longevity (Zbývající životnost) = <žádná hodnota> na programátoru (a u CareLink přenosu, pokud je používán)
- Napětí baterie = <žádná hodnota> na programátoru (a u CareLink přenosu, pokud je používán)
- Pokud se uživatel pokusí provést měření baterie a elektrody, zobrazí se okno s informací, že nelze odhadnout zbývající životnost baterie.

Tento stav indikace elektivní výměny přístroje lze odstranit resetováním a nevyžaduje explantaci přístroje. Pokud dojde k zablokování měření, uložte zobrazený soubor na disk a kontaktujte Oddělení technických služeb společnosti Medtronic na (233 059 201). Resetované přístroje nevykazují vyšší pravděpodobnost opětovného výskytu tohoto problému.
