**Philips Healthcare**

–1/4–FSN 88100003\_72800573/548BP 23. května 2012

**NALÉHAVÉ – Oprava zdravotnického přístroje**

**Perfúze mozku s mapami shrnutí a volby necitlivé v průběhu času, které jsou spuštěny na portálu IntelliSpace (ISP) se softwarovými verzemi v4.0 nebo v4.0.1 a systému Extended Brilliance Workspace (EBW) (CT) se softwarovými verzemi (verzemi) 4.5.0, 4.5.2, 4.5.3 nebo 4.5.4**

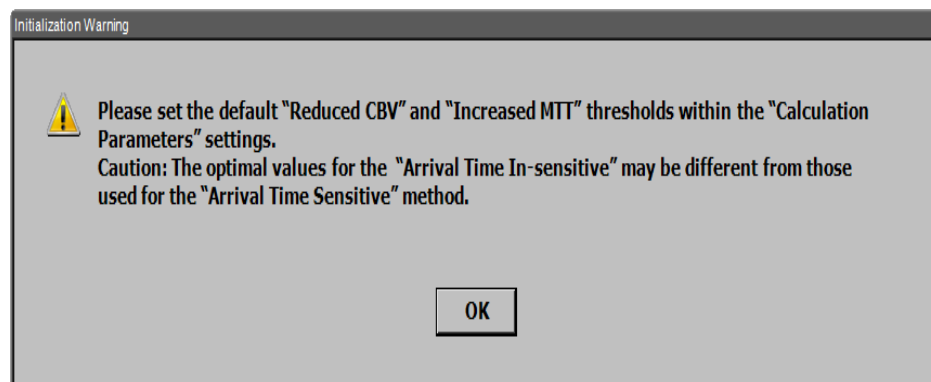
Zpráva na displeji uvádí:

- Please set the default „Reduced CBV“ and „Increased MTT“ thresholds within the „Calculation Parameters“ settings. (Nastavte výchozí prahové hodnoty „Snížené CBV“ a „Zvýšené MTT“ v rámci nastavení „Parametrů výpočtu“.)

Zpráva na displeji upozorní zákazníka že:

- optimální hodnoty pro metodu Arrival Time (Doba průniku) necitlivou v průběhu času se mohou lišit od hodnot použitých pro metodu Arrival Time (Doba průniku) citlivou v průběhu času.

Pro používání funkce Summary Maps (Mapy shrnutí) ve spojení s metodou „necitlivou v průběhu času“, musí uživatel ručně zadat a upravit prahové hodnoty.

Sledujte zprávu na displeji a klepněte na OK.
