## Naléhavé bezpečnostní upozornění pro terén v1

**Riziko výdeje nadměrného nebo nedostatečného množství inzulínu, pokud se inzulín nebo jiné tekutiny dostanou do styku s vnitřní stranou konektoru hadičky infuzního setu Paradigm společnosti Medtronic**

Evidenční č. Medtronic: FA 577

červen 2013

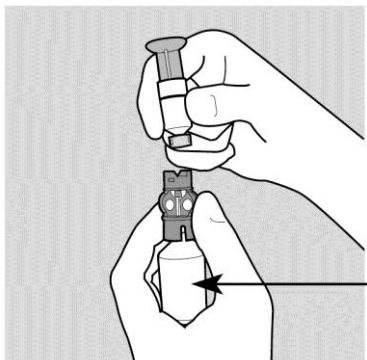
**Ampule ve  
svislé poloze**

*Při odnímání zásobníku držte ampuli s inzulínem svisle.*

1. Po naplnění zásobníku dbejte na to, abyste v momentě, kdy zásobník odnímate z modrého přechodového ochranného krytu, drželi ampulku s inzulínem svisle. Tím zabráníte tomu, aby se inzulín nechtěně dostal na vrchní část zásobníku, čímž by se tekutina mohla dostat do konektoru infuzní hadičky.

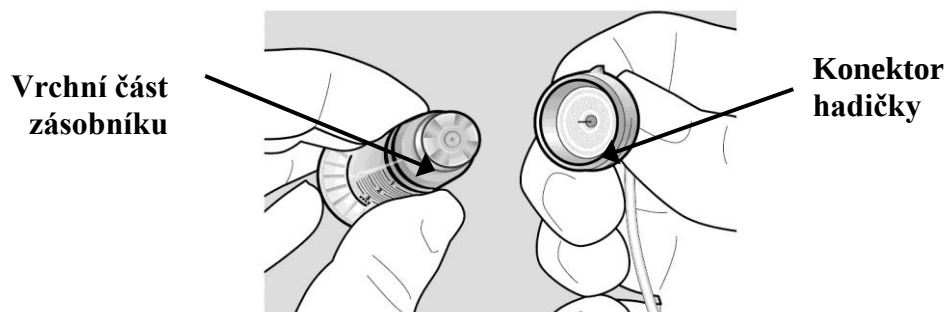
*Dbejte na to, aby byly při připojování suché.*

2. Pokud se jakákoli tekutina (jako např. inzulín, izopropylalkohol nebo voda) dostane na vrchní část zásobníku nebo dovnitř konektoru hadičky, začněte znovu s novým zásobníkem a infuzním setem.
