**NALÉHAVÉ – Bezpečnostní upozornění pro zákazníka**  
**Systémy Allura Xper**  
**Ohnutý pedál nožního spínače může způsobit**  
**přerušení pořizování skiaskopických snímků v reálném čase nebo provádění**  
**expozic.**

u systémů Allura Xper společnosti Philips byl zjištěn problém, který může opakovaně vést k přerušení pořizování skiaskopických snímků v reálném čase nebo provádění expozic. Toto bezpečnostní upozornění 72200248 Vám poskytuje následující informace:

**Ohnutý pedál nožního spínače může způsobit  
přerušování pořizování skiaskopických snímků v reálném čase nebo provádění  
expozic.**

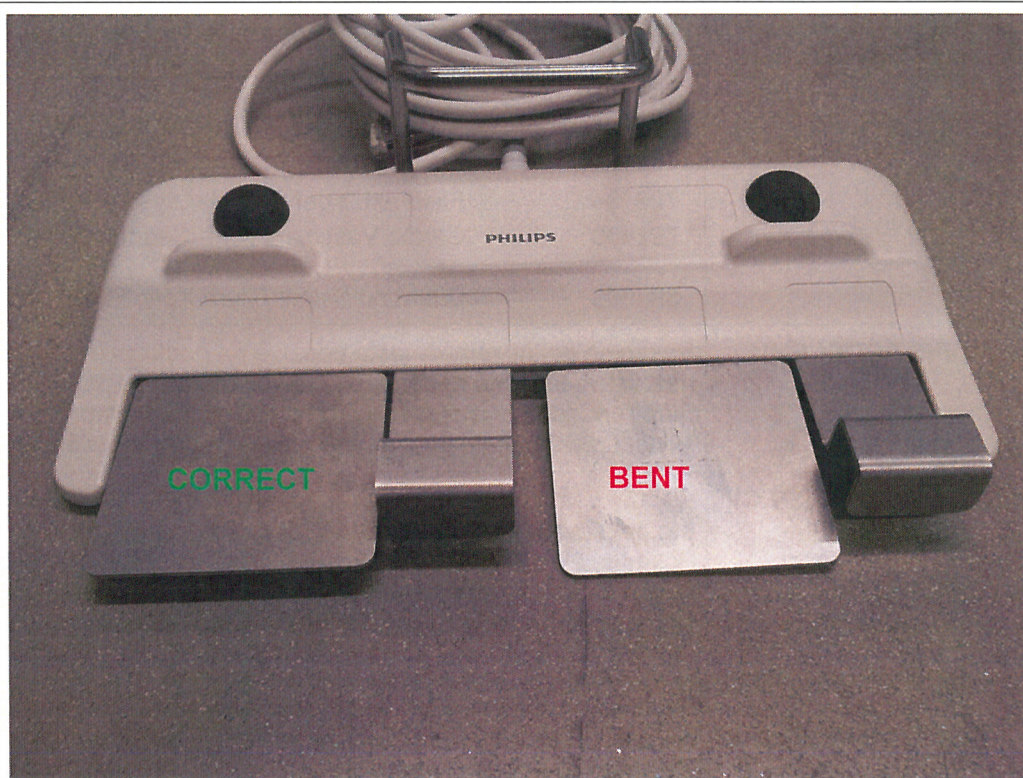
| <b>POPIS PROBLÉMU</b> | Pokud se nožní spínač často používá na podložce s provedením proti únavě, na nerovném povrchu nebo na podstavci, mohou se pedály nožního spínače ohnout. To může způsobit přerušovanou nebo nepřetržitou nefunkčnost pro pořizování skiaskopických snímků v reálném čase nebo provádění expozic. |

Levý pedál je v pořádku. Třetí pedál zleva je ohnutý.  
 Vzdálenost k podlaze by měla být přibl. 12 mm nebo 0,47 palce.

| <b>OPATŘENÍ, KTERÁ MUSÍ PROVÉST ZÁKAZNÍK/UŽIVATEL</b> | Před začátkem procedury zkontrolujte, zda nejsou pedály nožního snímače ohnuté. Viz obrázky níže.<br>Pokud jsou pedály ohnuté, procedura by neměla pokračovat a měli byste se obrátit na poskytovatele servisních služeb. |

Pro odstranění problému budou vydány závazné nápravné kroky pro pracoviště (FCO). Tyto nápravné kroky (FCO) budou mít označení FCO72200248 a budou k dispozici bezplatně. Plánované datum vydání je nejpozději na konci prosince 2014. Tyto nápravné kroky (FCO) zahrnují aktualizaci mechanického hardwaru nožního pedálu, aby se předešlo ohýbání pedálů, a tak zamezují přerušované nebo nepřetržité nefunkčnosti pro pořizování skiaskopických snímků v reálném čase nebo provádění expozic.
