## **NALÉHAVÉ – Bezpečnostní instrukce (FSN)**

**Výrobek:** Stavěcí zvedáky Encore, Chorus a Sara Plus  
**Datum vydání:** 14. května 2012  
**Druh opatření:** Varování / Nová verze Návodu k použití  
**Referenční číslo:** FSN003/2012/PHD

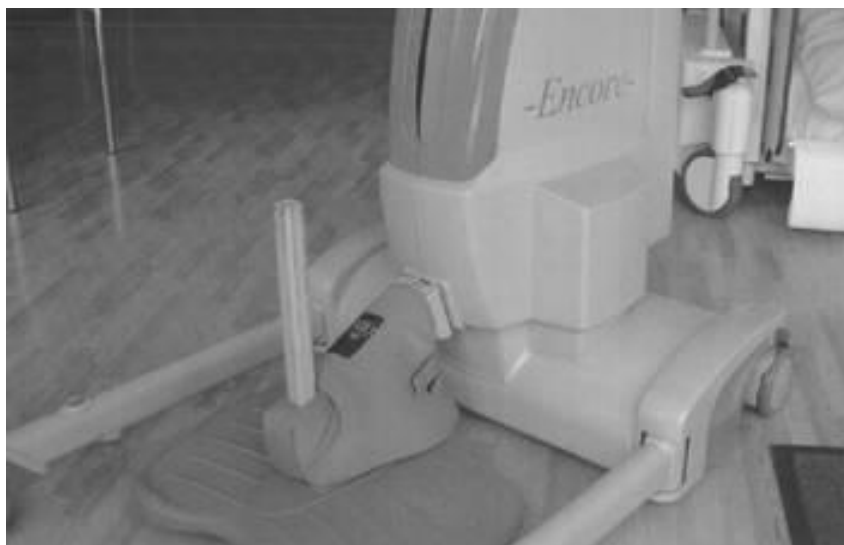
Firmě ArjoHuntleigh byla nedávno nahlášena vážná nešťastná nehoda. Během cvičení s klientem byl použit Encore zvedák – na podporu vzpřímeného postoje klienta. Opěrka kolen byla odstraněna. Držák této kolenní opěrky však nebyl odstraněn tak, jak určuje Návod k obsluze. V důsledku tohoto opomenutí zůstal svislý čtvercový kovový držák této opěrky odkrytý.

Pravděpodobně došlo k pádu klienta na tento kovový držák, což mu způsobilo vážné trauma. Této nehodě bylo možno předejít, pokud by spolu s kolenní opěrkou byl odstraněn i zmíněný držák této opěrky.

Firma ArjoHuntleigh by uživatelům ráda připomněla, že v případě potřeby odejmout kolenní opěrku, je nutno odejmout i **celý kovový držák této opěrky.**

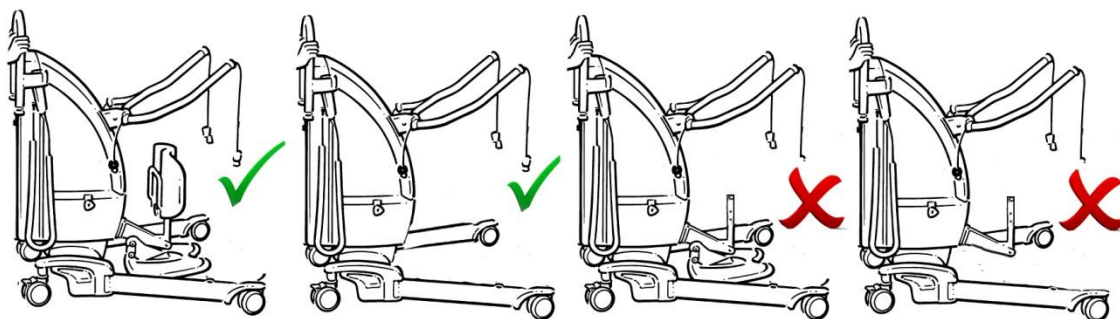
Kolenní opěrka s držákem může být odejmuta, aby bylo umožněno cvičení. Ujistěte se, že v případě odejmutí této opěrky je rovněž **vždy** odejmut i kovový držák této opěrky, dříve než je cvičení zahájeno. Při opětovné montáži se ujistěte, že je opěrka řádně připevněna, utažena a správně pokrývá kovový držák.

**Nerespektování tohoto pokynu může vest k vážnému poranění.**
