**Všem zákazníkům a uživatelům držáků  
monitorů Dräger s pružinovým ramenem  
– stropní instalace –**

**Důležitá bezpečnostní informace!!!**

**Stropní instalace Dräger s držákem monitorů  
- pokud se držák monitorů zlomí, monitor může spadnout  
- tento problém se týká pružinových ramen Ondal AC 2000 dodaných do prosince 2006**

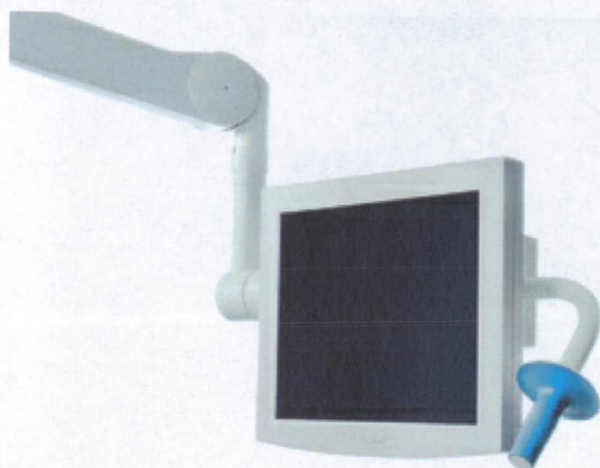
## Příklad dotčené instalace:

Monitor s pružinovým ramenem AC2000

- Použijte, prosím, přílohu (obrázky, objednáací a sériová čísla) ke kontrole Vašich stropních instalací a identifikujte dotčená pružinová ramena „AC2000“.
- Pokud takovéto držáky objevíte, informujte, prosím, zástupce společnosti Dräger. Bude Vám provedena bezplatná výměna pružinového ramena.
- Informujte, prosím, personál, že tyto instalace nesmějí být umísťovány nad osoby a že s monitory se do provedení výměny musí manipulovat s velkou opatrností (např. držení monitoru oběma rukama). Zejména nesmí docházet k polohování monitorů za použití síly – je třeba minimalizovat namáhání dolního kloubu pružinového ramena.

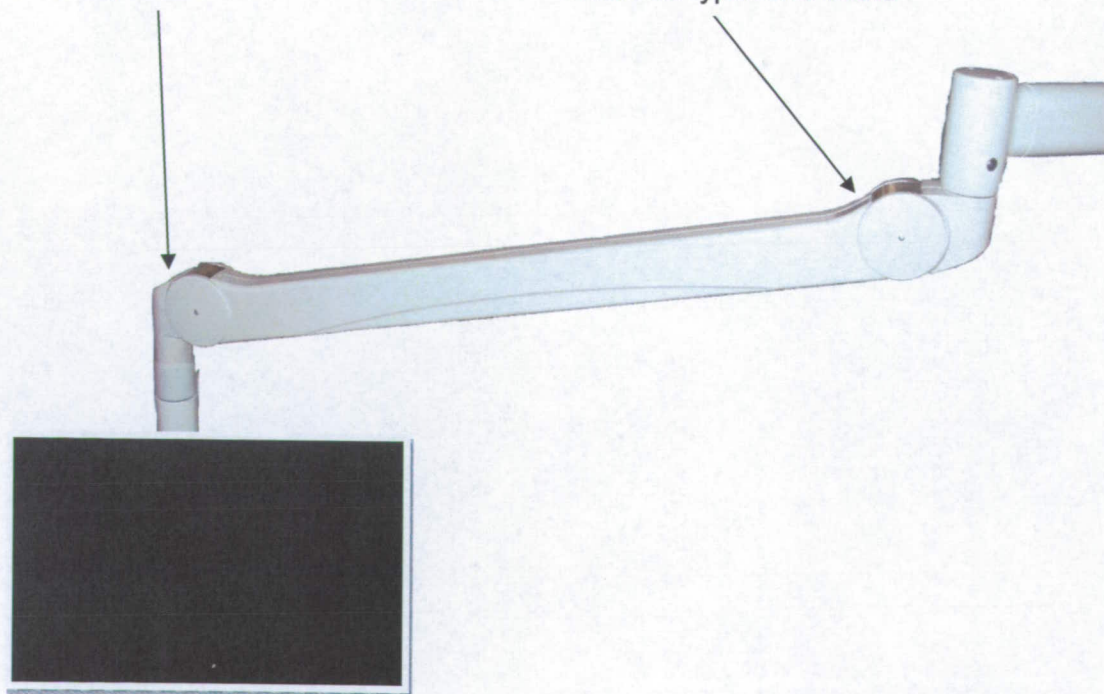
## Identifikace dotčených instalací a/nebo pružinových ramen:

Naše vyšetřování vedené ve spolupráci s výrobcem pružinového ramena odhalilo, že tam, kde docházelo k častému přemísťování monitorů, nebyl svár v pružinovém ramenu v ojedinělých případech schopen dlouhodobě vydržet dynamické namáhání. Týká se to pouze instalací s pružinovým ramenem „Ondal AC2000“ vyrobených do konce roku 2006. Tato bezpečnostní informace se díky technickým modifikacím již nevztahuje na výrobky, které byly dodány později.

Dotčený kloub

Umístění typového štítku

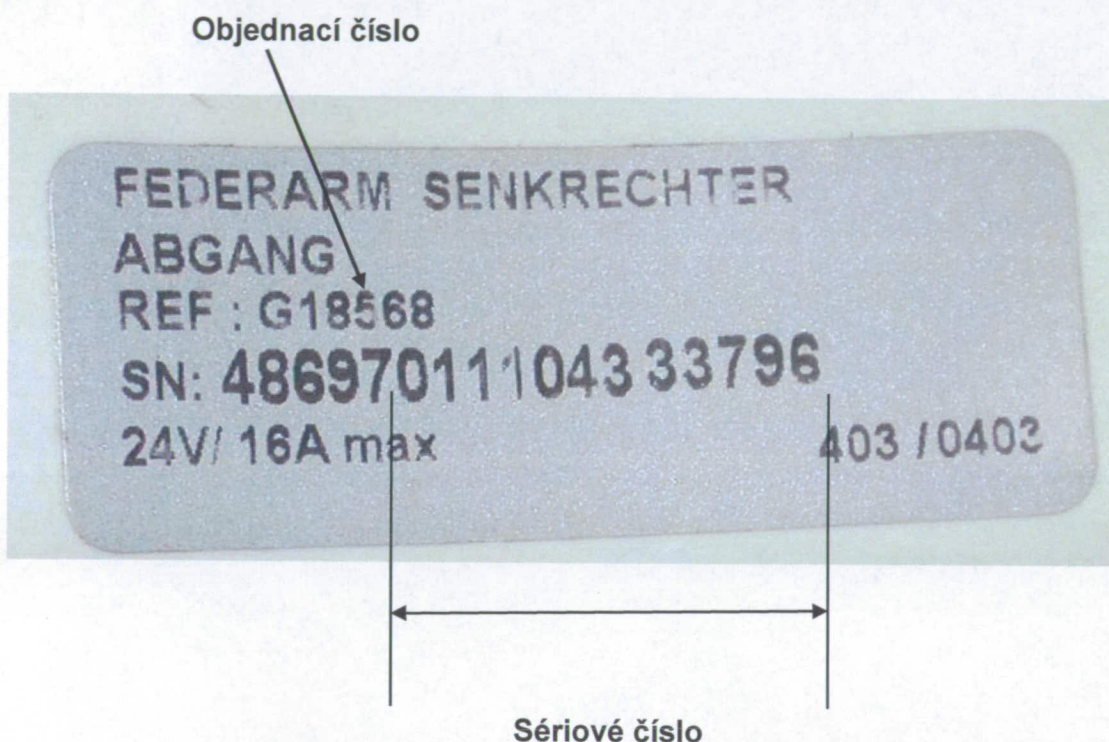
## Ověření objednáčích a sériového čísla pružinového ramena:

Sériové číslo výrobce je umístěno v horní části pružinového ramena poblíž horního kloubu (v tomto příkladu je znázorněno objednáčí číslo G18668):
