NALÉHAVÉ bezpečnostní upozornění pro ventilační systém řady Puritan Bennett™ 980

17. února 2015

Ref. označení FSCA: Bezpečnostní upozornění na přechodné resetování grafického uživatelského rozhraní (GUI) na displeji 02/15

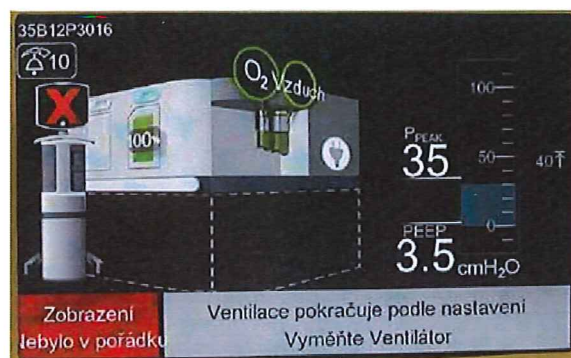
- Sledujte stavový displej a ověřte, zda se cyklicky mění indikátor tlaku v dýchacích cestách pacienta.
- Po obnovení zobrazení grafického uživatelského rozhraní na primárním displeji zkontrolujte nastavení ventilátoru a informace o stavu pacienta.
- Pokud je vypnutí grafického uživatelského rozhraní vyvoláno chybou systému ventilátoru, zobrazení GUI na primárním displeji se neobnoví – v takovém případě bude nutné ventilátor vyměnit.

- Informujte uživatele ventilátoru Puritan Bennett™ 980 o nutnosti dodržování výše uvedených pokynů v případě přechodného resetování grafického uživatelského rozhraní.
- Pokud Vaše pracoviště předalo ventilátory Puritan Bennett 980 jiným osobám nebo pracovištím, okamžitě jim prosím zašlete kopii tohoto dopisu.

- Společnost Covidien provádí aktualizaci softwaru, která bude upravovat chování alarmů ventilátoru a zobrazení stavových zpráv během přechodného resetování grafického uživatelského rozhraní.
- Uživatelská příručka k ventilátoru Puritan Bennett™ 980 bude příslušným způsobem aktualizována: bude odstraněn pokyn k „výměně ventilátoru“ během přechodného resetování grafického uživatelského rozhraní a bude doplněna informace pro uživatele, aby sledovali sekundární stavový displej do doby, než se obnoví zobrazení na primárním displeji.
- Tato verze softwaru je aktuálně ve fázi vývoje a bude dostupná v první polovině dubna tohoto roku.
- Společnost Covidien bude své zákazníky informovat, jakmile budou k dispozici aktualizace softwaru a uživatelské příručky.
