## Zpráva o chování přístroje

### Dvoudutinové kardiostimulátory s indikací elektivní výměny přístroje (ERI) po zablokování měření

Kardiostimulátory Kappa 600, 700, 800, 900, EnPulse, Adapta, Versa, Sensia, Relia a modely kardiostimulátorů Vitatron E50A1, E60A1 a G70A1

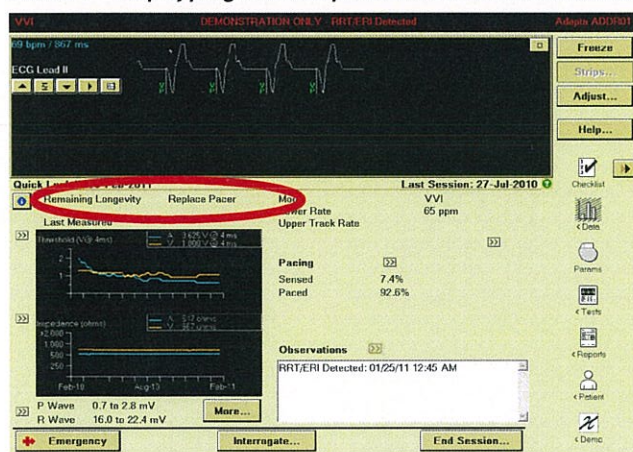
**Příklad 1 – Displej programátoru při běžné ERI kardiostimulátoru**

Níže naleznete dva příklady hodnot zobrazených na displeji Medtronic programátoru 2090. Příklad 1 zobrazuje normální stav indikace elektivní výměny přístroje. Příklad 2 zobrazuje, jak bude vypadat displej při spuštění indikace elektivní výměny přístroje následkem zablokovaného měření.
