## NALÉHAVÉ: Bezpečnostní upozornění (FSN)

**výrobku:** 23Ga bezventilová trokarová kanyla a infuzní kanyla Alcon

**Označení:** JP.T12.8REC.001

**Typ opatření:** Upozornění na interakci mezi 23Ga bezventilovou trokarovou kanylou a infuzní kanylou společnosti Alcon

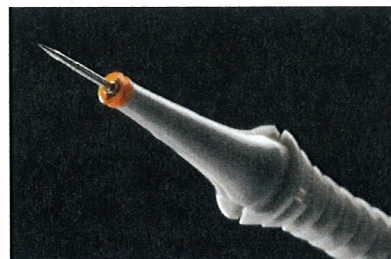
- 1) Opatření se týká souprav 23Ga TotalPLUS® Pak a 23Ga Combined Procedure Pack, které jste právě obdrželi.
- 2) Po otevření dotčeného výrobku by zdravotničtí pracovníci měli **PRO INFUZNÍ KANYLU NAMÍSTO bezventilové trokarové kanyly (černá rukojeť) použít JEN trokarovou kanylu s jedním ventilem (šedá rukojeť).**
- 3) Nepoužitou bezventilovou trokarovou kanylu (černá rukojeť) zlikvidujte.

Poněvadž hlavním cílem společnosti Alcon je bezpečnost pacientů, důrazně svým zákazníkům doporučujeme **NEPOUŽÍVAT bezventilovou kanylu trokaru na infuzi**. K minimalizaci narušení chodu pracoviště a zajištění nepřetržité péče o pacienty zajistí společnost Alcon bezplatné dodání náhradních trokarových kanyl s ventilem v samostatné zásilce.
