U Advanced Perfusion System 1 ***Svorka hadice válečkového čerpadla***

Dodatek

Tento dodatek poskytuje doplňující informace týkající se sestavení a použití svorky hadice válečkového čerpadla u Terumo® Advanced Perfusion System 1. Poskytuje návod, kterým je třeba se řídit v případě závady na mechanismu svorky hadice během sestavování nebo během nečekaného návratu do bypassu, který si vyžaduje urgentní výměnu perfuzního okruhu.

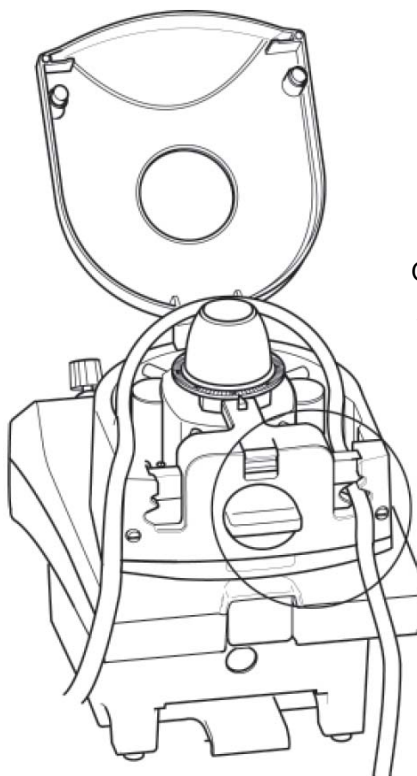
Obrázek a.

1. Naložte hadici do válečkového čerpadla. Potvrďte správnou funkčnost mechanismu svorky hadice tak, že pootočíte ovládací kolečko svorky hadice do poloviny rozsahu pohybu a pozorujete pohyb horní a dolní posuvné čelisti svorky na každé straně mechanismu svorky. Pokud se čelisti svorky zatahují, svorka hadice funguje správně.
2. Pokud se spodní čelist mechanismu svorky nezatahuje, vyměňte válečkové čerpadlo.
3. Při výměně válečkového čerpadla postupujte následovně:
 - a) Odstraňte hadici z funkční strany mechanismu svorky hadice, jak ukazuje obrázek a.

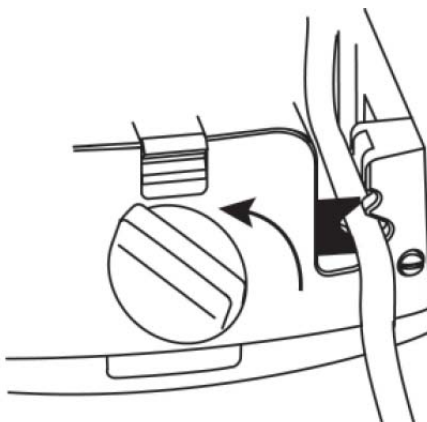
Obrázek b.

- b) Zatáhněte horní čelist svorky do pouzdra na vadné straně tak, že otočíte ovládací kolečko svorky, aby došlo k otevření svorky, jak ukazuje obrázek b.

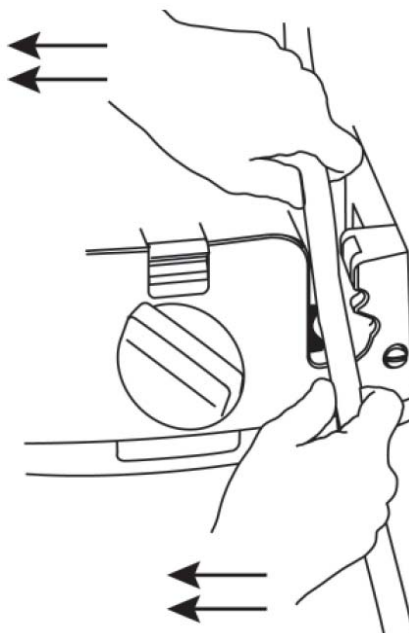
Obrázek c.

- c) Uchopte hadici na obou stranách vadné svorky hadice a zatlačte čelist svorky směrem do středu svorky hadice, aby se čelist otevřela, jak ukazuje obrázek c.

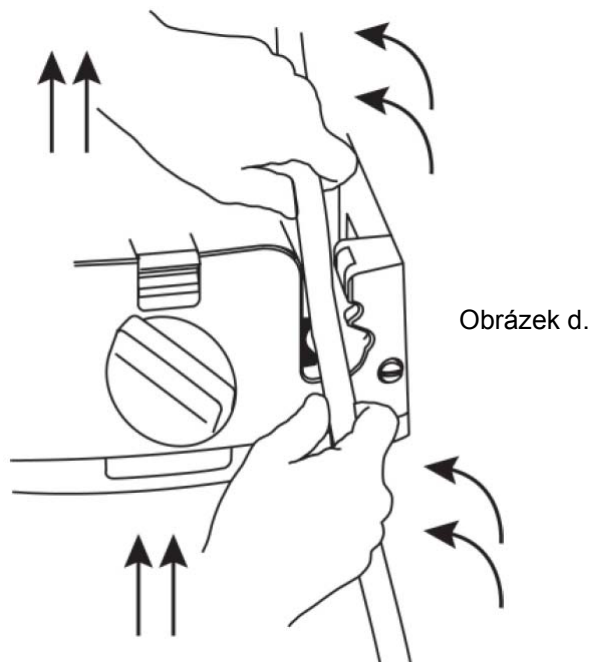
- d) Držte čelist v otevřené pozici a vyvíjte ve vadné nižší čelisti mechanismu svorky na hadici krouživou sílu směrem nahoru, jak ukazuje obrázek d. Odstraňte hadici.
