**Bezpečnostní upozornění pro terén (FSN)**

Výrobek: Novorozenecký stacionární inkubátor SI-300, SI-301, SI-302, SI-303

Datum vydání: 20.12.2012

Druh opatření: Upozornění

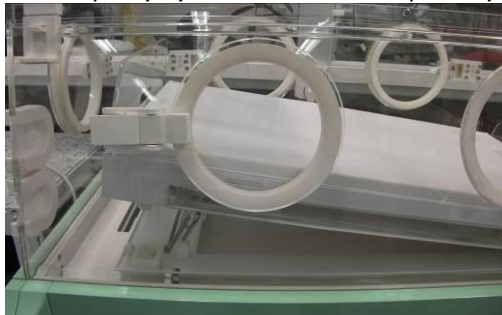
Podle informace uživatele inkubátoru mimořádně aktivní novorozenec umístěný na maximálně nakloněné postýlce inkubátoru SI-301 v průběhu léčby vypadl špatně zajištěnými levými předními dvířky.

*Poloha postýlky v době nežádoucí příhody*

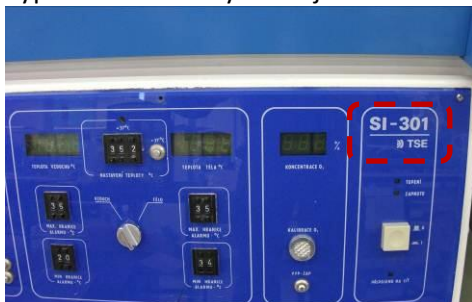
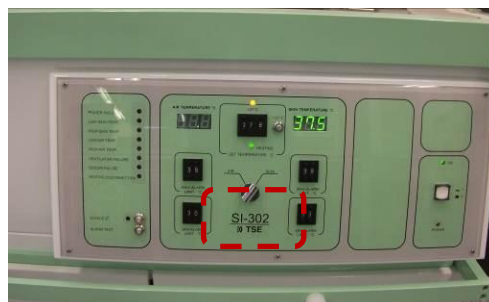
Typové označení výrobku je umístěno na přední části řídicí skříně inkubátoru.

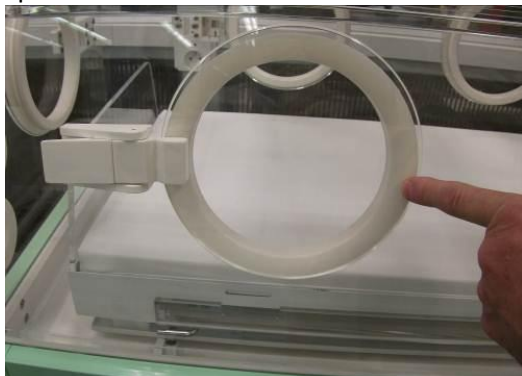
1) Okénko otevřít a následně tlakem prstu zavřít až dosedne na těsnění, bez další manipulace s pantem.

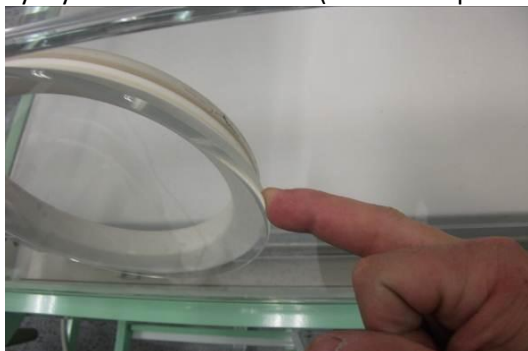
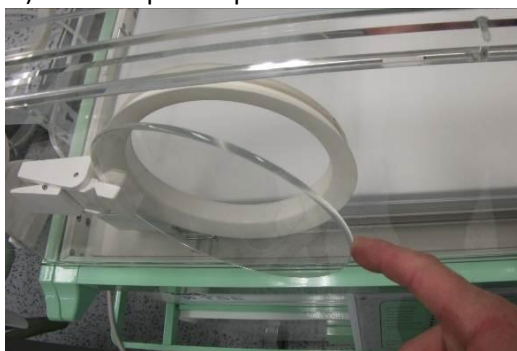
2) Zatlačte mírným tlakem prstem do dvířek směrem od inkubátoru. Dvířka z uzavřené polohy vychýlit o cca 15 – 40 mm (dle stavu opotřebení). Okénko pustit zpět.

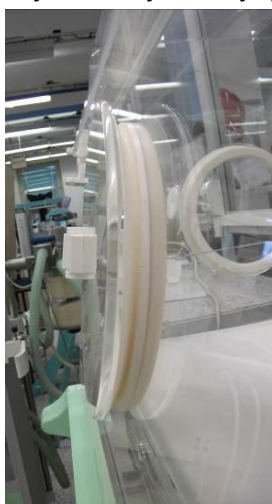
3) Uvolněné okénko se vrátí zpět a dotýká se obvodu pryžového těsnění. V od pantu dvířek nejvzdálenější části je přípustné odchýlení dvířek od těsnění do 5 mm.

4) Tento postup proveďte minimálně 3 krát. V případě, že se dvířka vždy vrací do v bodě 3 uvedené polohy, fungují správně. V případě, že dvířka inkubátoru nesplňují výše uvedené požadavky, nebo máte jakékoliv pochybnosti o správném zajištění dvířek, inkubátor nepoužívejte a kontaktujte servisní oddělení TSE spol. s r.o.
